**RAPPORT D'ENQUÊTE SUR UN ACCIDENT FERROVIAIRE**  
**R99W0133**

**AFFAISSEMENT DE LA PLATE-FORME DE LA VOIE**  
**PRINCIPALE ET DÉRAILLEMENT**

**CHEMIN DE FER CANADIEN PACIFIQUE**  
**TRAIN DE MARCHANDISES NUMÉRO 474-25**  
**POINT MILLIAIRE 5,3, SUBDIVISION KEEWATIN**  
**KEEWATIN (ONTARIO)**

**26 JUIN 1999**

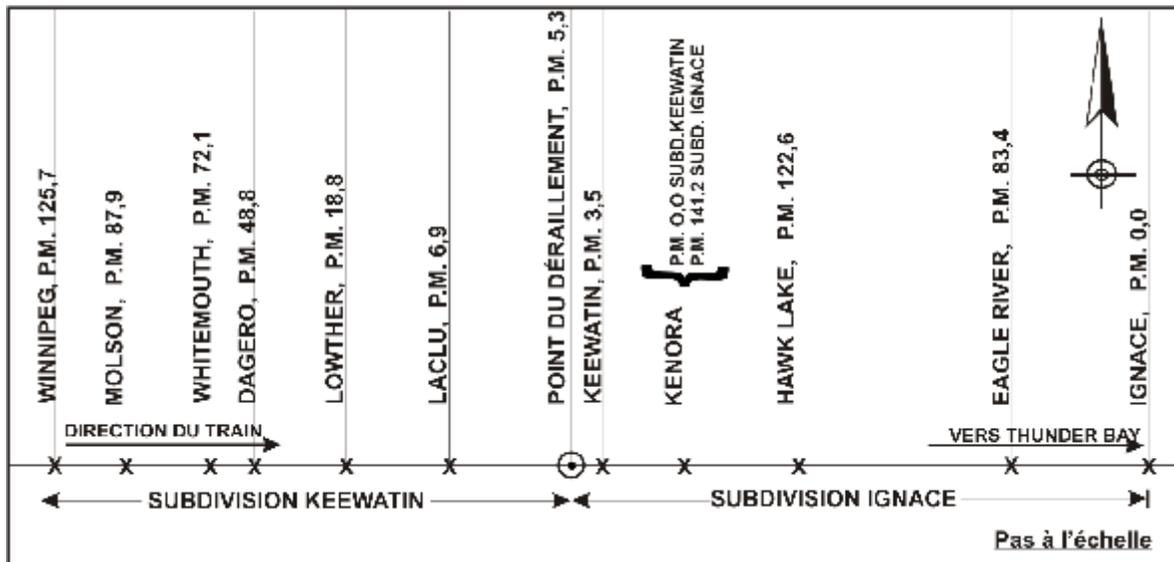
Figure 1 - Schéma montrant les points importants le long de la voie principale du CFCP entre Winnipeg et Ignace

La suite des événements qui est exposée ci-après démontre le développement progressif de problèmes liés aux conditions météorologiques entre Dagero, point milliaire 48,8 de la subdivision Keewatin, et Hawk Lake, point milliaire 122,6 de la subdivision Ignace, soit sur une distance d'environ 72 milles :
